## 3 CONCLUSIE

- Het betreft een asbestinventarisatie van uitsluitend het boardmateriaal tussen de begane grond en verdieping 1 van de woningen aan de Meermanshof 1, 2 t/m 30.

<b>Projectnummer</b>	2307179

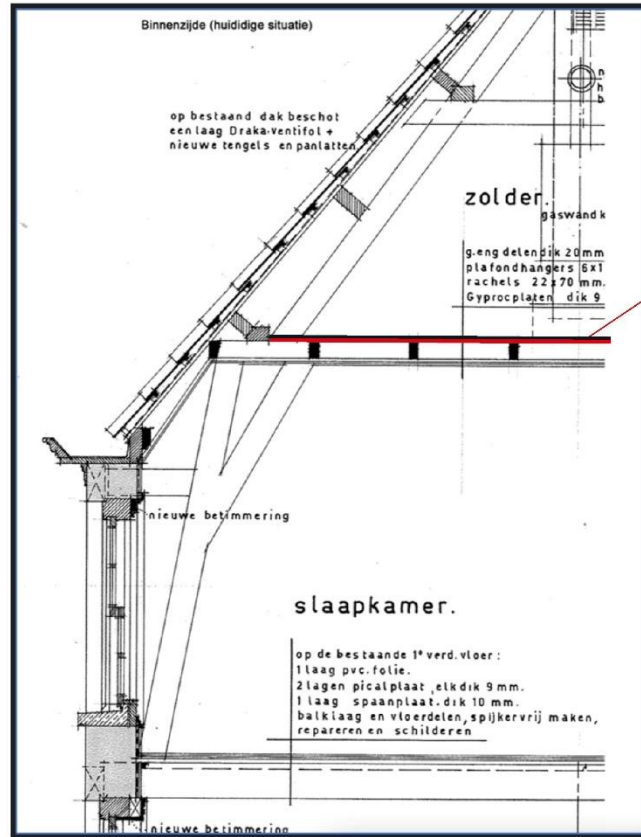
- De woningen aan de Meermanshof 3, 8, 26 en 28 zijn onderzocht.
- In woning 26 is na gericht destructief onderzoek vastgesteld dat de bouwkundig aangebrachte bron 1 aanwezig tussen het plafond van de begane grond en de vloer van verdieping 1.

Bron 1; asbesthoudend board (M1)

Bron 2; asbestvrije kleefmonsters (K1 t/m K16)

- Geadviseerd wordt om de asbesthoudende bron voorafgaand aan renovatie/sloop te verwijderen.
